Bericht über die zweite Ausgrabung in der östlichen Römerkelter in Erden, Landkreis Bernkastel – Wittlich

EV 2017,114

Die westliche und die östliche Kelter von Erden

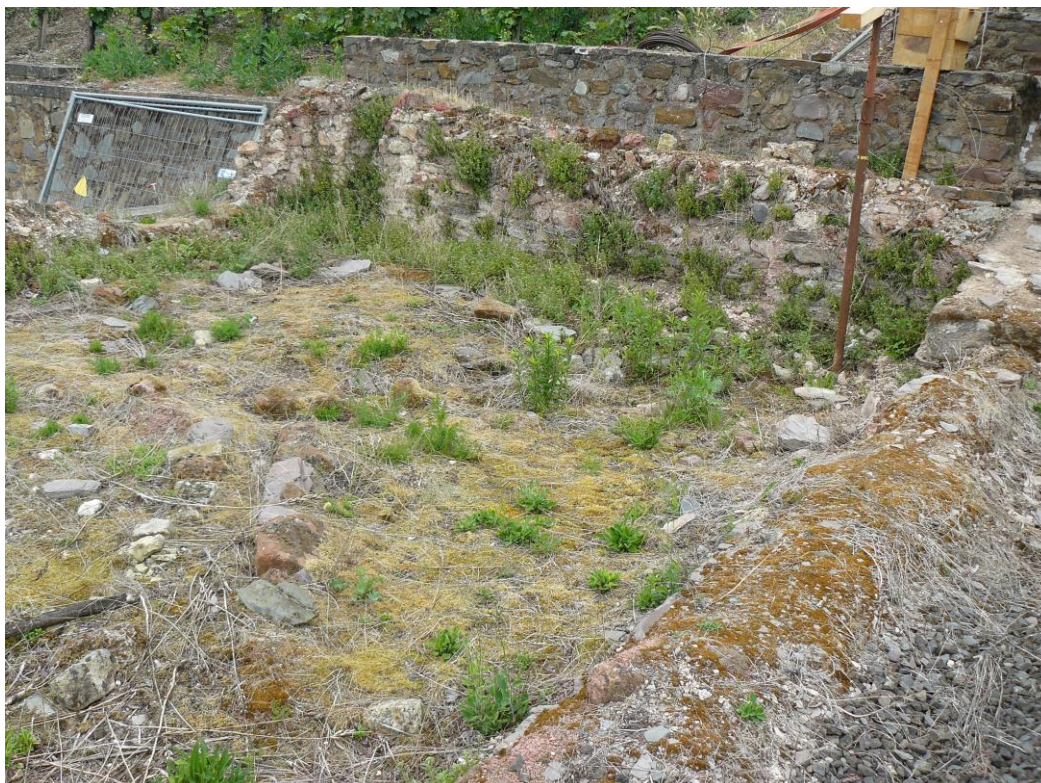
Da der Grabungsbefund aus finanziellen Gründen nicht wie die westliche Kelter mit einem Dach und weiteren Sicherungsmaßnahmen geschützt werden konnte, wurde er alternativ teilweise wieder mit Erde bedeckt. Die dennoch bis zu fünf Meter herausragenden Mauern waren in der Folgezeit dem Verfall und dem Steinraub preisgegeben, so dass unglücklicherweise bedeutsame Teile des antiken Erbes zerstört wurden.

Die östliche Kelter im Vorfeld der Ausgrabung von 2017.

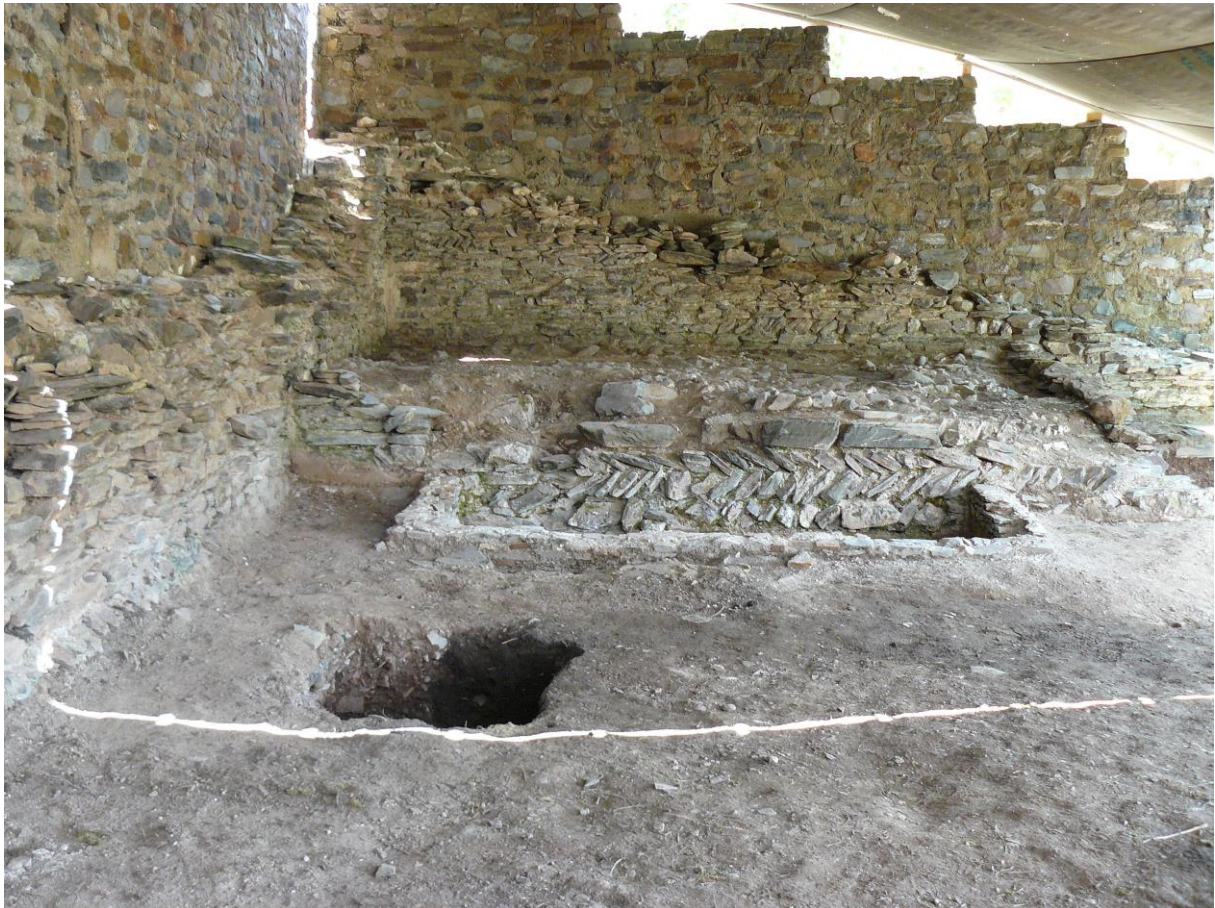
Das freigelegte Maischbecken im östlichen Gebäudeteil

Das aufgehende Mauerwerk bestand im Bereich des Maischebeckens, wie die Außenwände des nordöstlichen Keltergebäudes, aus Schieferplatten und rechteckigen Schiefersteinen, die in einigen Bereichen in Fischgrätverband gesetzt und vermörtelt waren. Im Außenbereich von Mauer Stelle 2 waren einige signifikante Kalksteinquader in Zweitverwendung vermauert. An den Innenseiten von Mauer Stelle 3 waren eine Nische und eine zugemauerte Türöffnung festzustellen. Die gleiche Mauer wies innen einige quadratische Aussparungen auf, die auf das Vorhandensein einer Zwischendecke hindeuten könnten. Wahrscheinlicher scheint jedoch ihre Verwendung als Balkenlager zur Aufnahme eines Gerüsts während der Erbauung des Gebäudes. Die Mauern der Mostbecken waren in Schiefer und im oberen Bereich in Ziegelplatten und -bruchstücken gehalten. Die während der Arbeiten gemachten Funde wurden sorgfältig dokumentiert und gesammelt, um sie später zu datieren. Es handelte sich bis auf wenige Ausnahmen um Streufunde, die bei der vorherigen Grabung vor Ort geblieben waren.

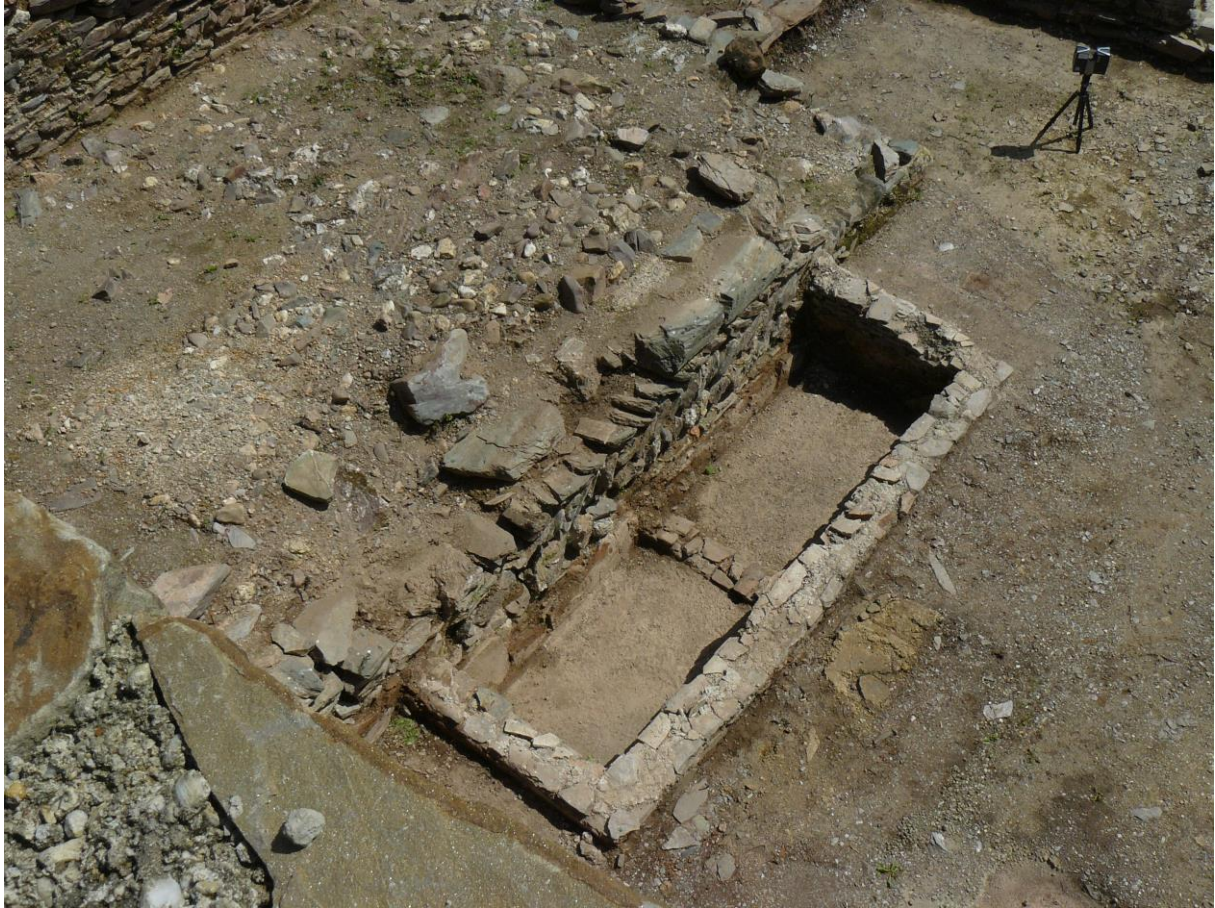
Die Mostbecken

Von den Kalkablagerungen im oberen Mostbecken (Stelle 13) hatte sich so gut wie keine Reste mehr erhalten. Im Gegensatz zur Altgrabung konnte hier aber bei der Erstellung des Planums ein großflächiger Putzrest festgestellt werden (Stelle 16), der die Vermutung nahelegt, dass der Arbeitsbereich um die Becken (Stellen 12-14) im östlichen Randbereich von Stelle 11 mit einer befestigten Arbeitsfläche versehen war. Ebenso konnte an einigen Stellen eine Verputzung der äußeren Beckenmauern festgestellt werden. Im Maischebecken hatte sich in der NO-Ecke sogar ein Teil des Innenputzes erhalten.

Gleichzeitig wurden die Außenmauern der Mostbecken (Stelle 8) und die Trennwand zwischen den Becken (Stelle 9) mit dem vorhandenen Schiefer- und Ziegelmaterial wiederhergestellt. Das bei der ersten Grabung 1998 entfernte Verbindungsrohr im Bereich der Stelle 9 wurde durch ein modernes Bleirohr ersetzt. In mühsamer Kleinarbeit wurden dann die Innenwände der Mostbecken mit vorhandenen Putzresten und Ziegelplatten in Teilen rekonstruiert, um den archäologischen Bestand zu sichern und seine Funktion zu erläutern.

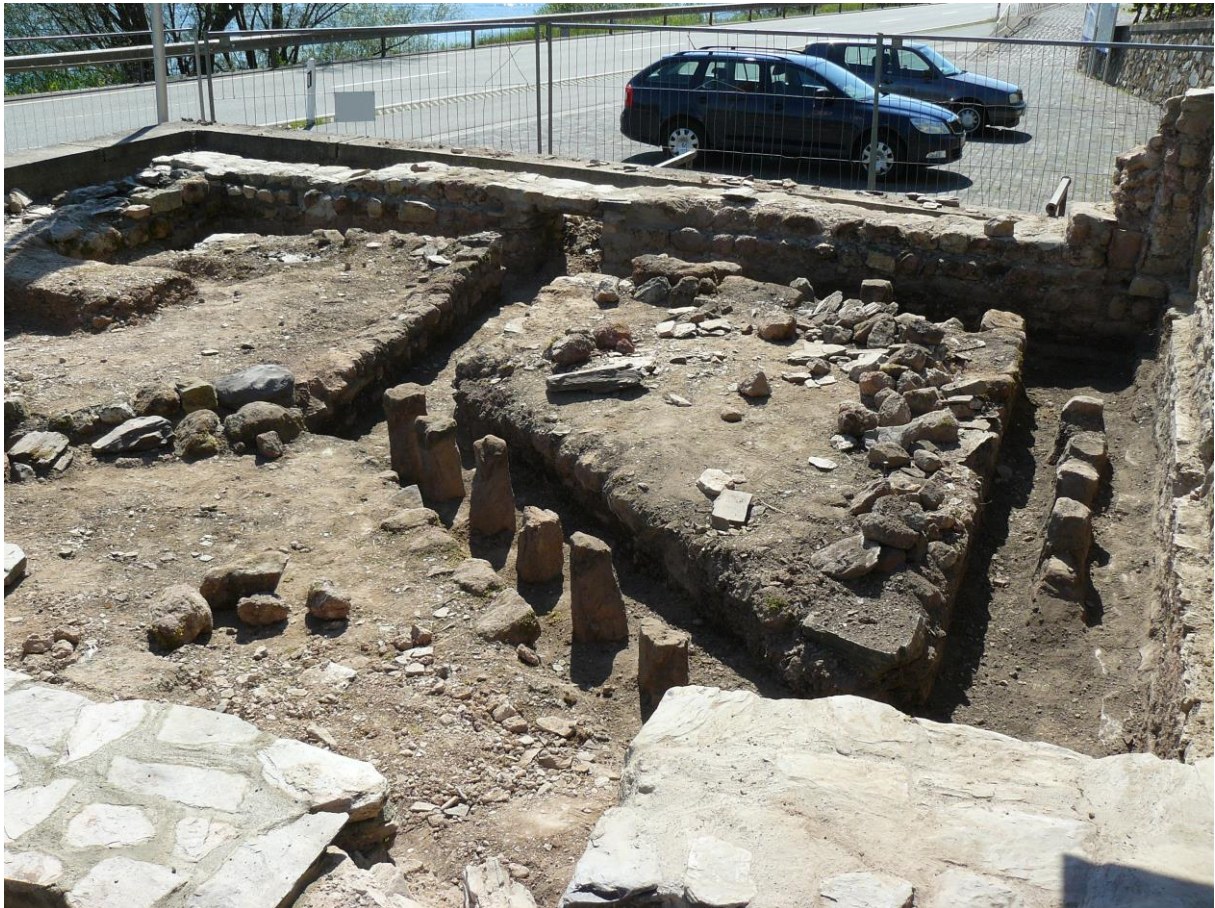
Es folgte am 12.06.2017 die Freilegung des 1998 verschütteten Y-Heizsystems (Stellen 26, 27, 28). Im nördlichen Teil konnten sowohl in den Heizzügen der Stellen 27 und 28, die sie in der Mitte unterteilenden Stützen aus „Rotliegendem“-Material und ein Turm aus rechteckigen Hypokaustenziegeln im Bereich des Heizkanals vor Stelle 26 freigelegt werden. Bei der Freilegung des y-förmigen Heizsystems und der im westlichen und nördlichen Teil umlaufenden Züge konnten vielfältige Keramikreste und Knochenmaterial geborgen werden, die bei der Verfüllung der Anlage 1998 hineingekommen war. Der Bereich vor dem Heizkanal zum Präfurnium war im Planum stark mit Ascheresten durchsetzt. Es wurde eine Bodenprobe entnommen.

Der freigelegte Y-Heizkanal

Abgeschlossen wurden die Grabungsarbeiten im SW-Gebäudeteil mit der zeichnerischen Erfassung des Befundes (Blatt 9) und der fotografischen Dokumentation (Fotos Nr. 105-422 bis 496). Parallel dazu wurden die Mauern Stellen 23, 24 und der Bereich des Heizkanals (Stelle 26) soweit mit vorhandenem und verstürztem Material aufgemauert, dass die frühere Bestimmung von Mauernische und Heizkanal wieder zu erkennen waren. Im Bereich der Mauern Stellen 22 und 25 wurden die oberen zwei Lagen durch Aufmauern gesichert, um einem weiteren Verfall der Anlage vorzubeugen.

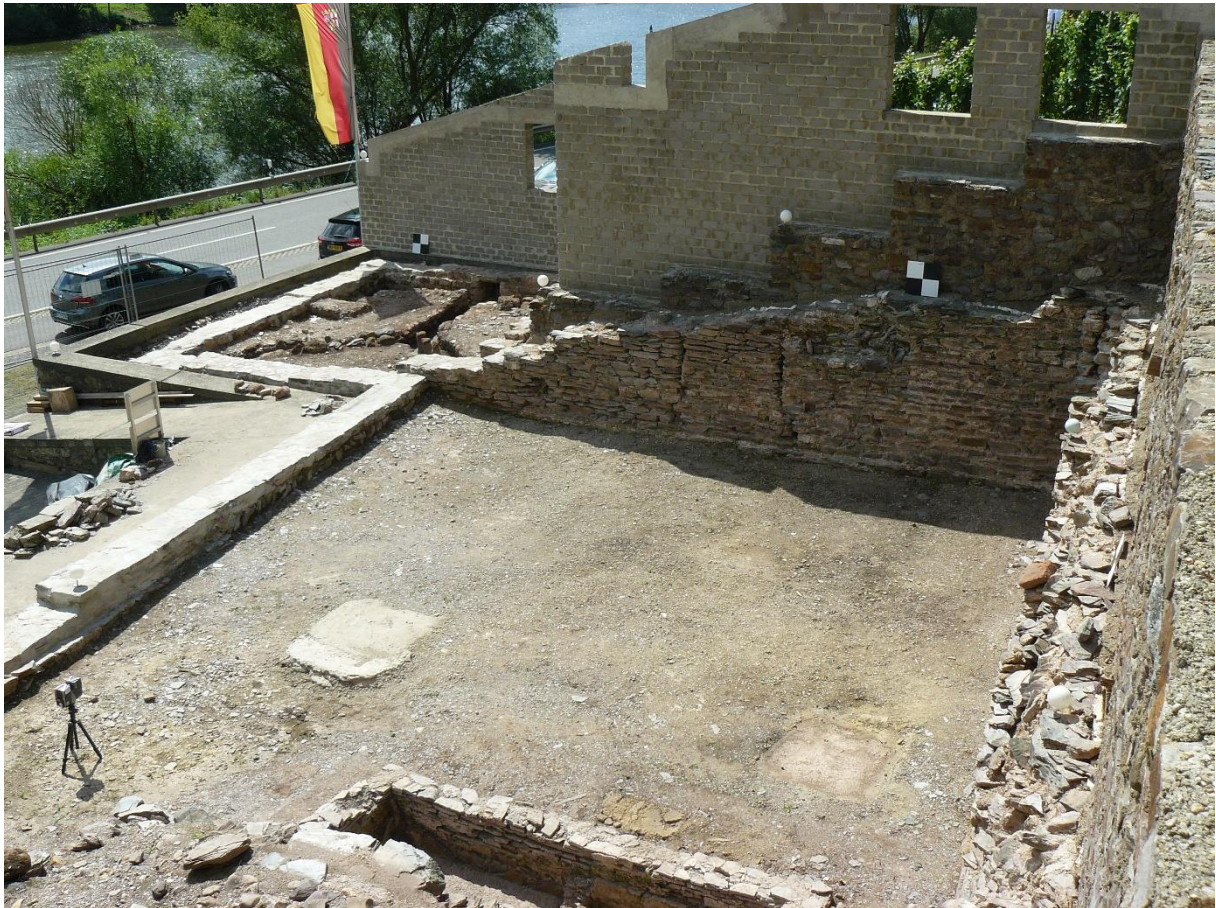
Kellerraum und SW-Nebenraum nach der Grabung während der Errichtung des Schutzbaus.
